## 雨天時に於ける視認性

山田交差点の南側の380AWを施工していない区間と、北側の380AWを施工している区間の雨天時の夕方の様子を以下に示します。

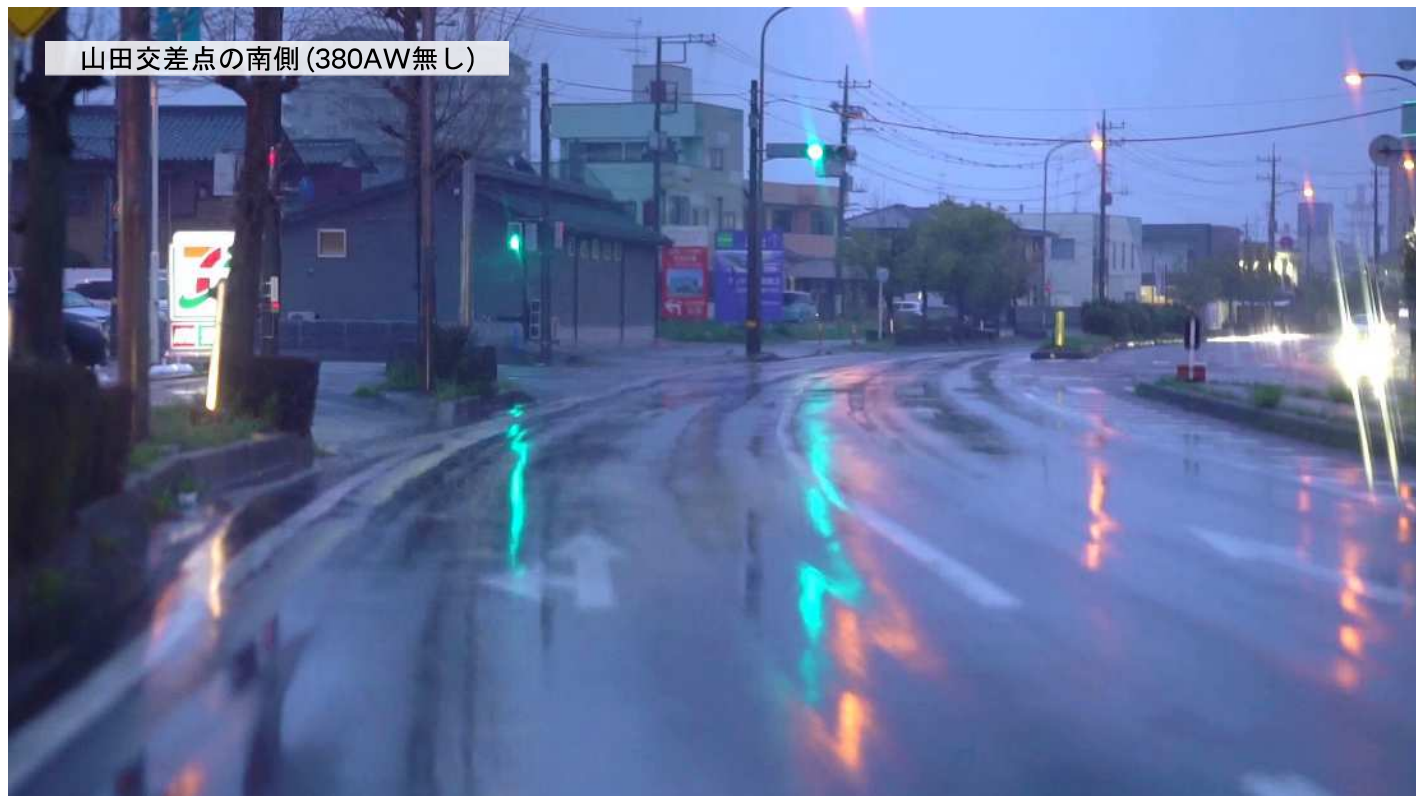
山田交差点の南側 (380AW無し)

雨天時は熔融式路面標示の再帰性反射性能が低くなることと、路面全体が水膜により周囲の光を反射しギラツキが生じ、熔融式路面標示が見えにくくなります。

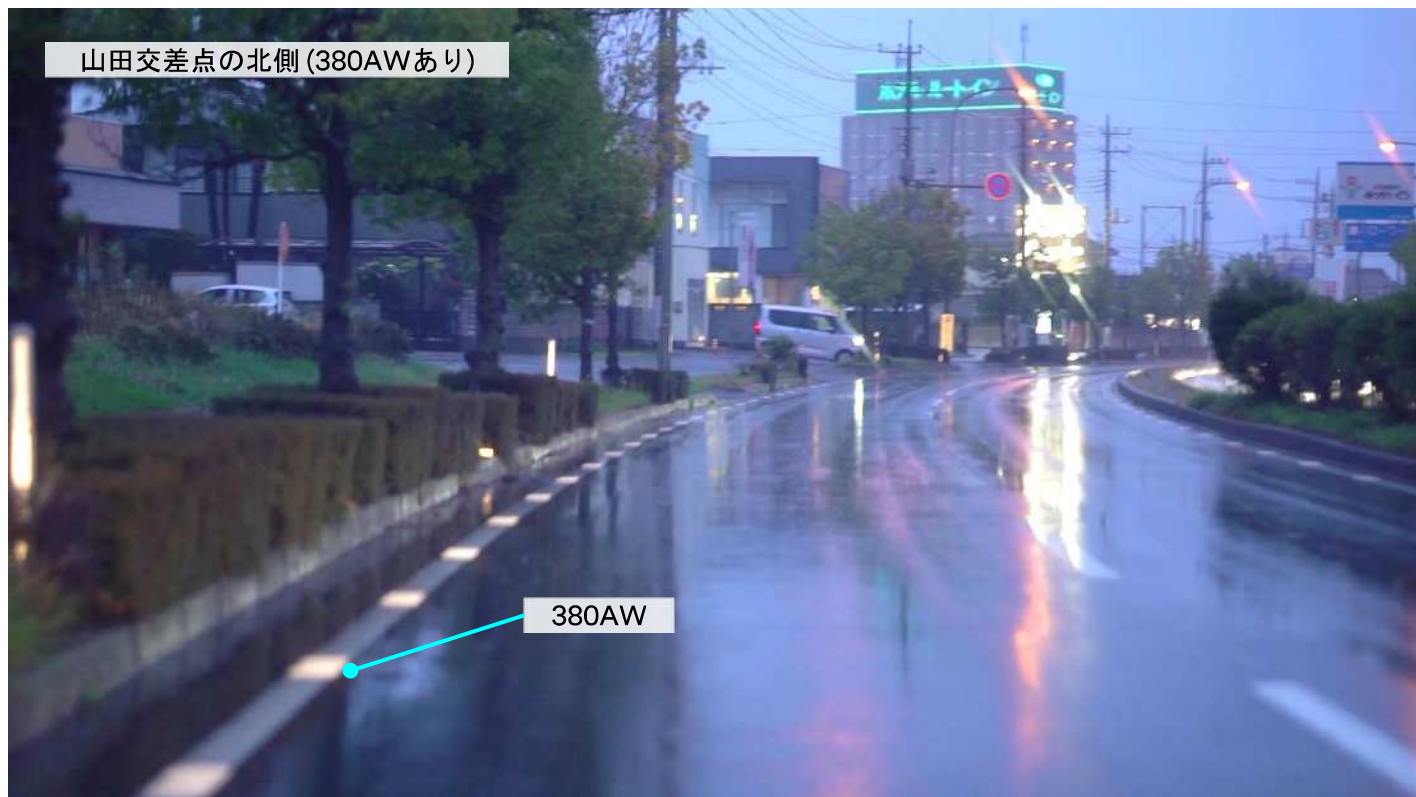
山田交差点の北側 (380AWあり)

一方で、380AWは湿潤時でも十分な再帰性反射性能を示し、車のヘッドライトの光を良く反射して、路面のギラツキにも劣らず明るく見えるため、ドライバーが視認しやすい状態を維持しています。

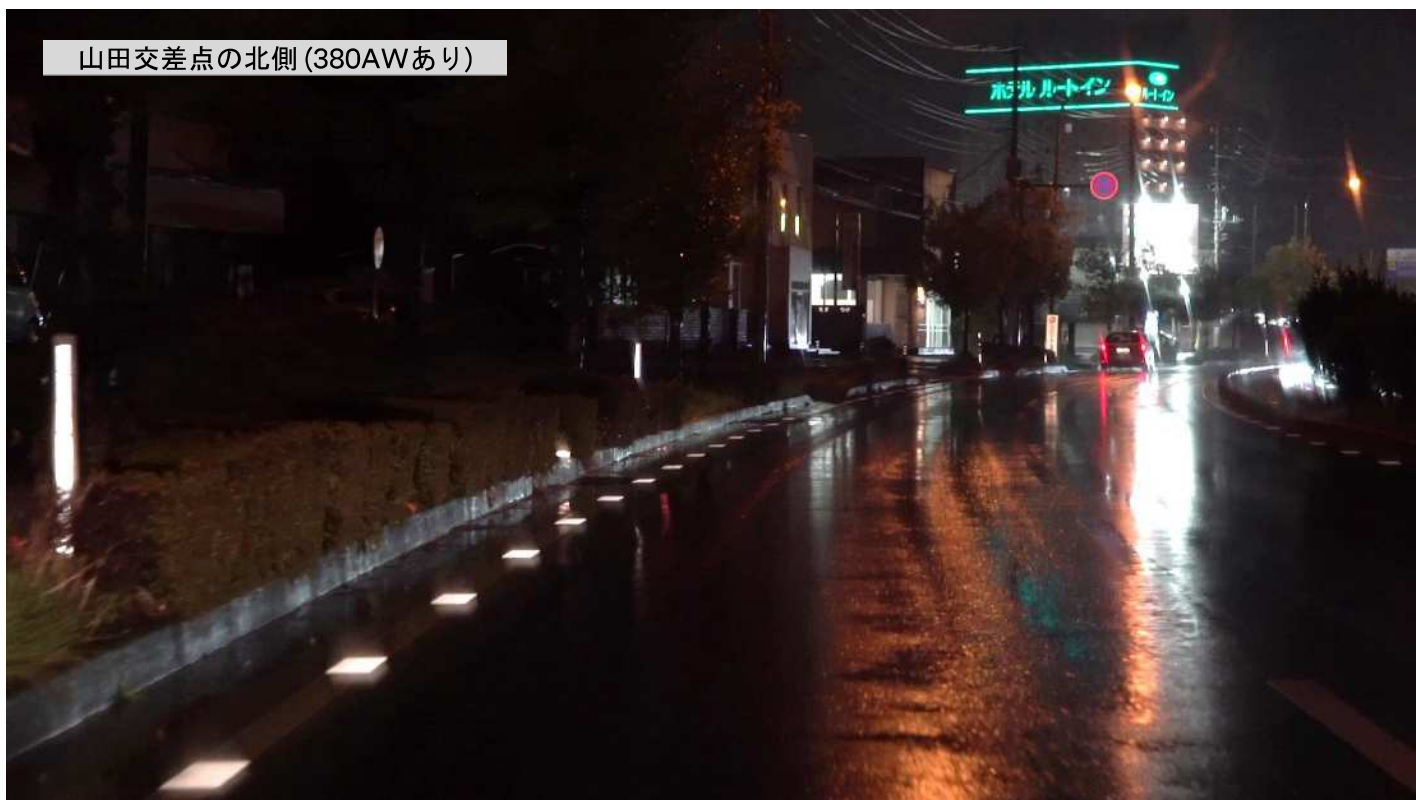
山田交差点の北側 (380AWあり)

一方で、380AWは湿潤時でも良好な再帰性反射性能を示すため、車のヘッドライトの光を良く反射して、ドライバーが遠方まで路面標示を視認しやすい状態を維持していることがわかります。
